**DEPARTAMENTO DE GESTION AMBIENTAL**

**Expediente:** IFUB 2019/65

**Asunto:** Vertidos de hidrocarburos de Repsol

## INFORME TÉCNICO

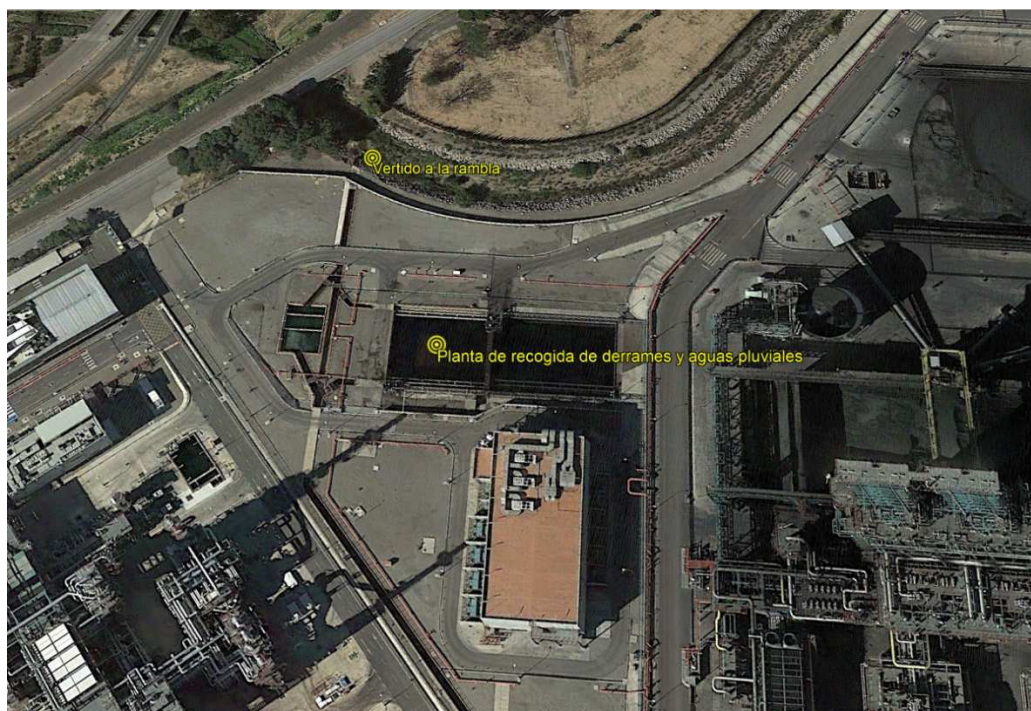
Vertido de aguas pluviales con hidrocarburos aceitosos a la Rambla de Escombreras, procedente de la planta de recogida de aguas pluviales y derrames del C.I. REPSOL PETROLEO, S.A., situada entre la planta de coque y las instalaciones de ILBOC (foto 1).

El vertido se produjo en un punto de la Rambla de Escombreras situado al norte de la planta de recogida de aguas pluviales y derrames del C.I. REPSOL PETROLEO, S.A. (U-450). Las coordenadas UTM del punto de vertido son X: 68683639 e Y: 4161024 (ETRS89) (foto 1).

La causa del vertido fue el desbordamiento o rebose de la planta de recogida de pluviales causado por las intensas precipitaciones registradas durante la noche y la

*Foto 1.- Localización planta recogida de derrames y aguas pluviales, y punto de vertido*

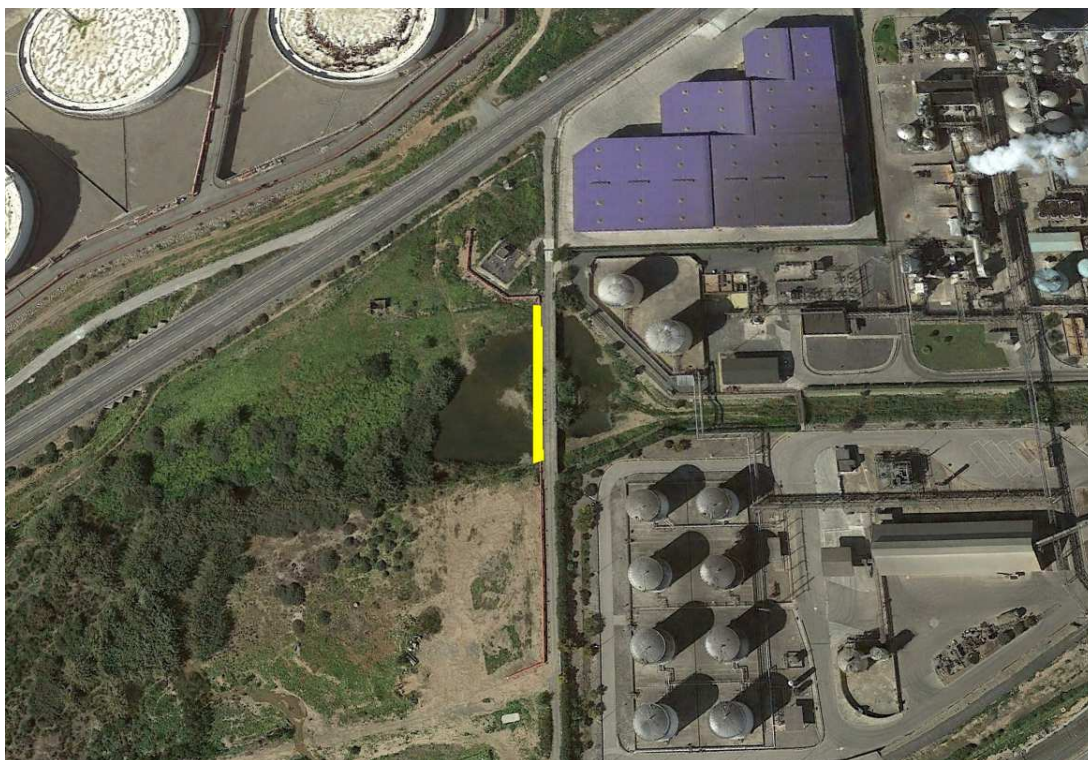
El vertido fue contenido por la empresa con medios propios en el momento en el que se tuvo conocimiento del incidente, alrededor de las 10´00 horas del 20 de abril de 2019, mediante la instalación de una barrera de contención en el cauce de la rambla, a unos 500 metros aguas abajo del punto de vertido, junto a las naves de la mercantil ERSHIP, y la posterior recogida de los hidrocarburos retenidos en la misma mediante camiones cuba (fotos 2 y 3). Durante la inspección de los servicios técnicos de medio ambiente, se estaba procediendo a realizar dichas operaciones. No se dispone de información del tiempo transcurrido desde que se inició el vertido a la rambla y la instalación de la citada barrera de contención.

*Foto 2.- Localización barrera de contención*

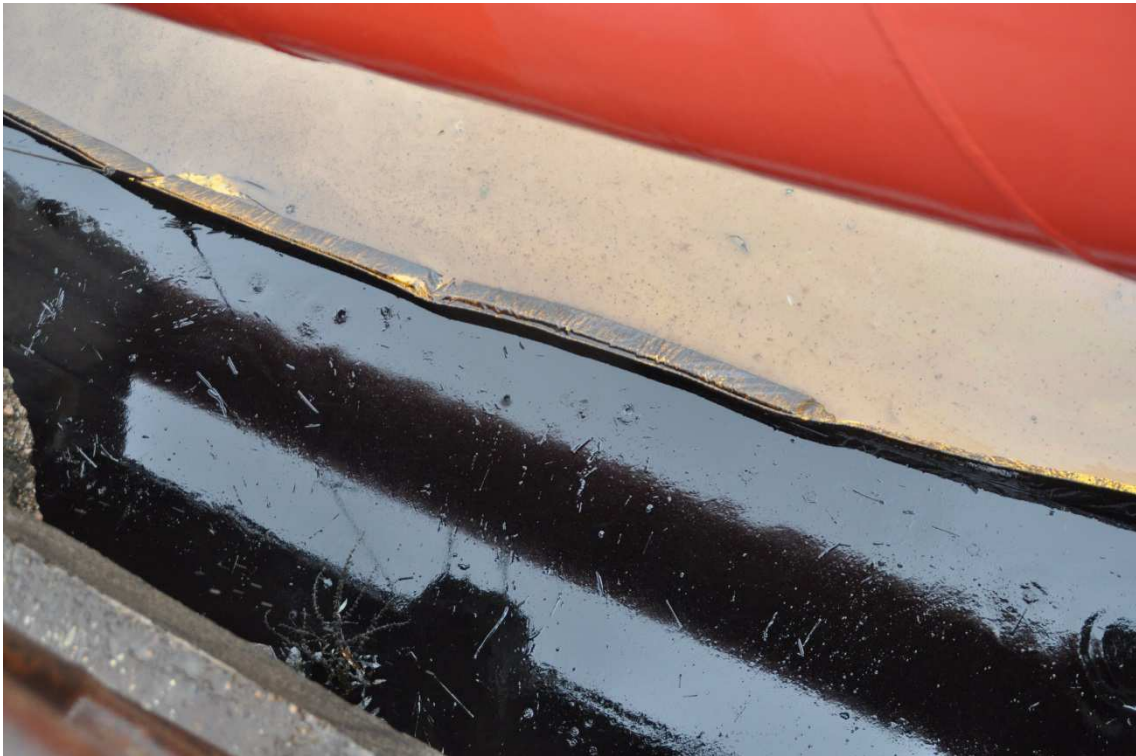
*Foto 3.- Hidrocarburos contenidos en la barrera.*

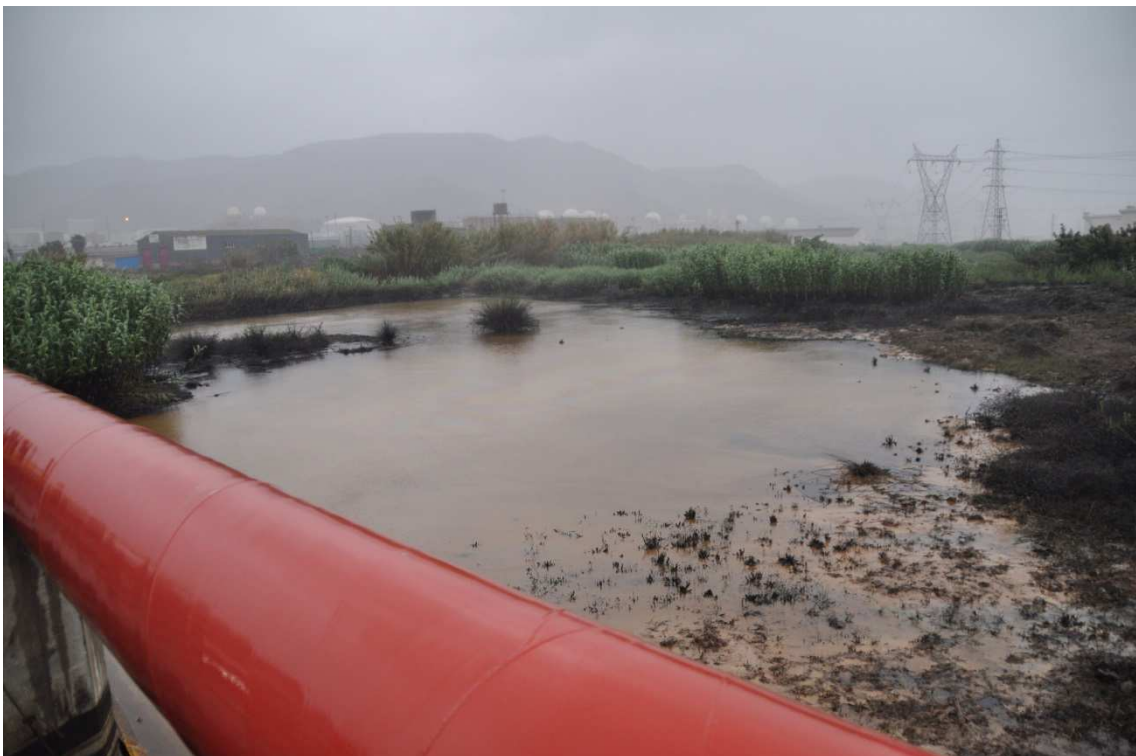
En el tramo de la rambla existente en la barrera de contención y la desembocadura en la Dársena de Escombreras, se observan restos de hidrocarburos impregnando la vegetación y los márgenes, por lo que es de suponer que el vertido también pudo afectar al tramo de rambla existente aguas debajo de la barrera de contención (fotos 4 y 5).

*Foto 4.- Restos de hidrocarburos en márgenes de la rambla.*

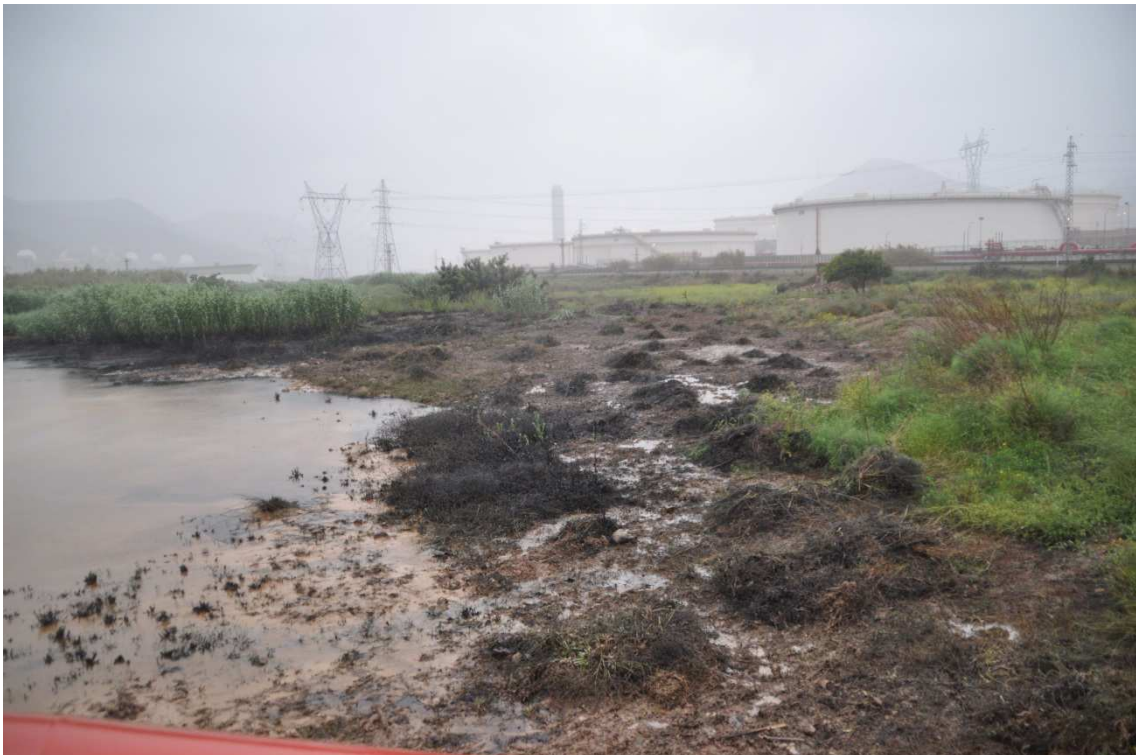
*Foto 5.- Restos de hidrocarburos en márgenes de la rambla.*

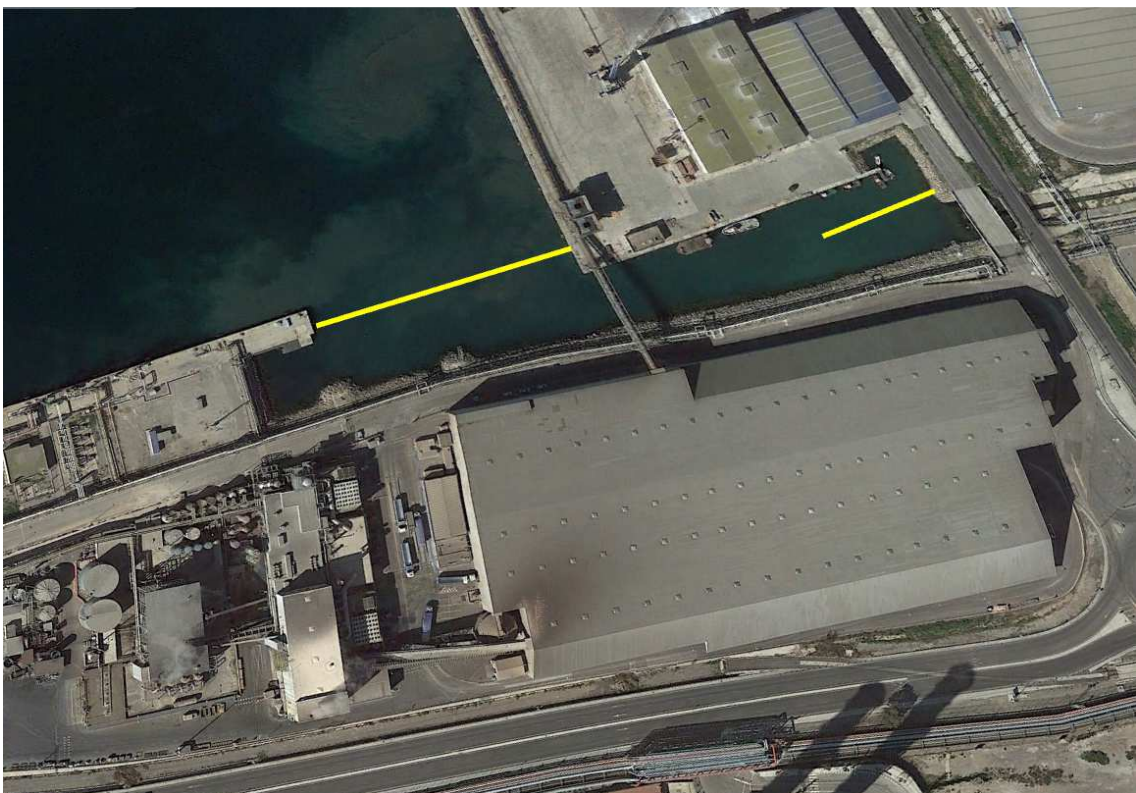
En la zona de la desembocadura de la rambla en la Dársena de Escombreras, se observan dos barreras flotantes, una en la propia desembocadura y otra unos 250 metros más adelante (foto 6). Durante la inspección, se observa que la primera de ellas se encuentra sujeta únicamente por uno de sus extremos por lo que no está actuando en la contención de los hidrocarburos que pudieran llegar, circunstancia que fue puesta en conocimiento de los responsables de REPSOL PETROLEO, S.A. (foto 7). No obstante, la segunda barrera si se encuentra correctamente instalada y en funcionamiento.

*Foto 6.- Localización barreras flotantes*

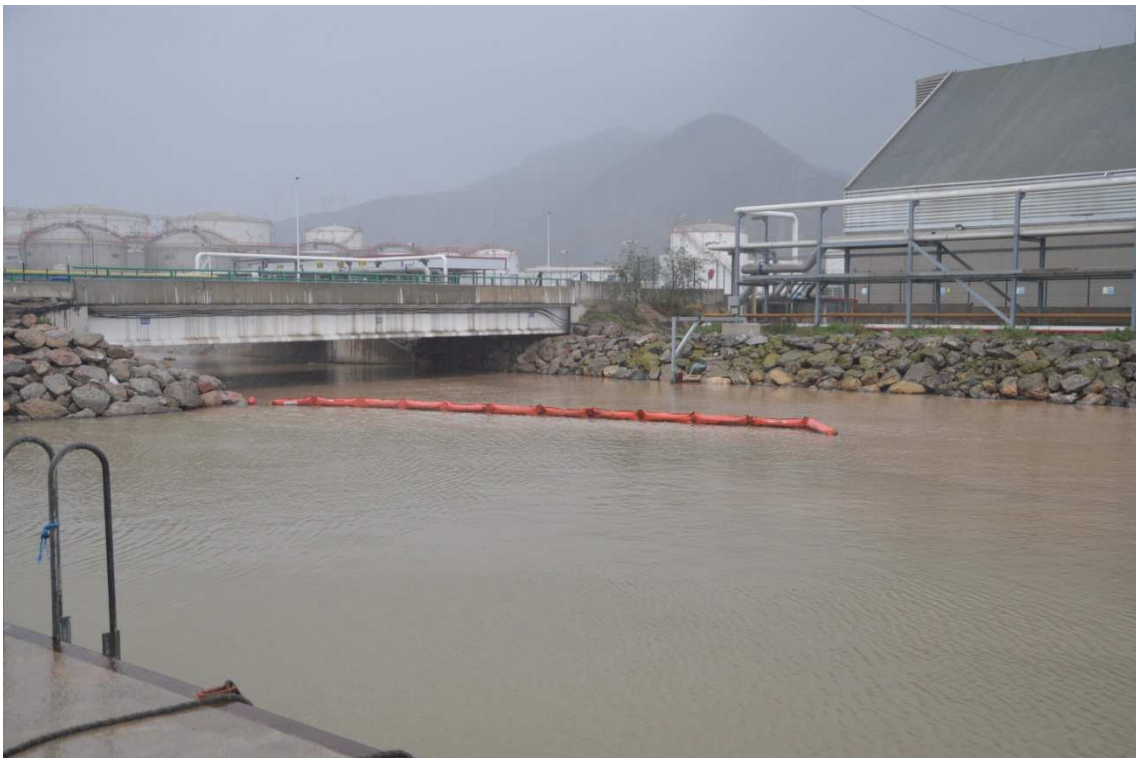
*Foto 7.- Barrera flotante en desembocadura*

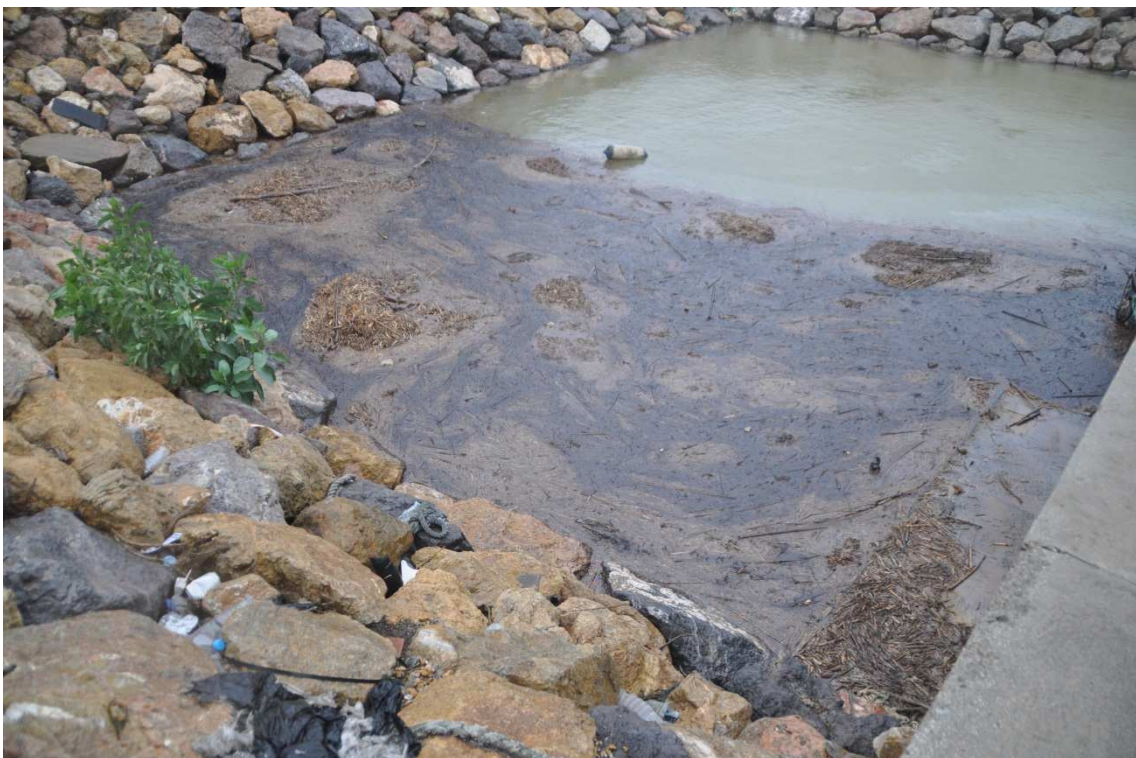
En esta misma zona, en un recodo del Muelle Príncipe Felipe situado a unos 40 metros de la desembocadura, se observa una capa de cañas entremezcladas con hidrocarburos de unos 25 metros de superficie cubriendo la lámina de agua que pudieran estar relacionados con el vertido. Asimismo, según informa Autoridad Portuaria de Cartagena, durante la mañana del día 20 de abril, se procedió por parte de dicho organismo a la recogida de hidrocarburos en la Dársena de Escombreras mediante remolcadores y camiones cuba. Por todo ello, consideramos que el vertido también pudo afectar a la Dársena de Escombreras, al menos hasta que fue instalada la barrera de contención en la Rambla de Escombreras.

*Foto 8.- Acumulación de hidrocarburos y cañas en desembocadura*

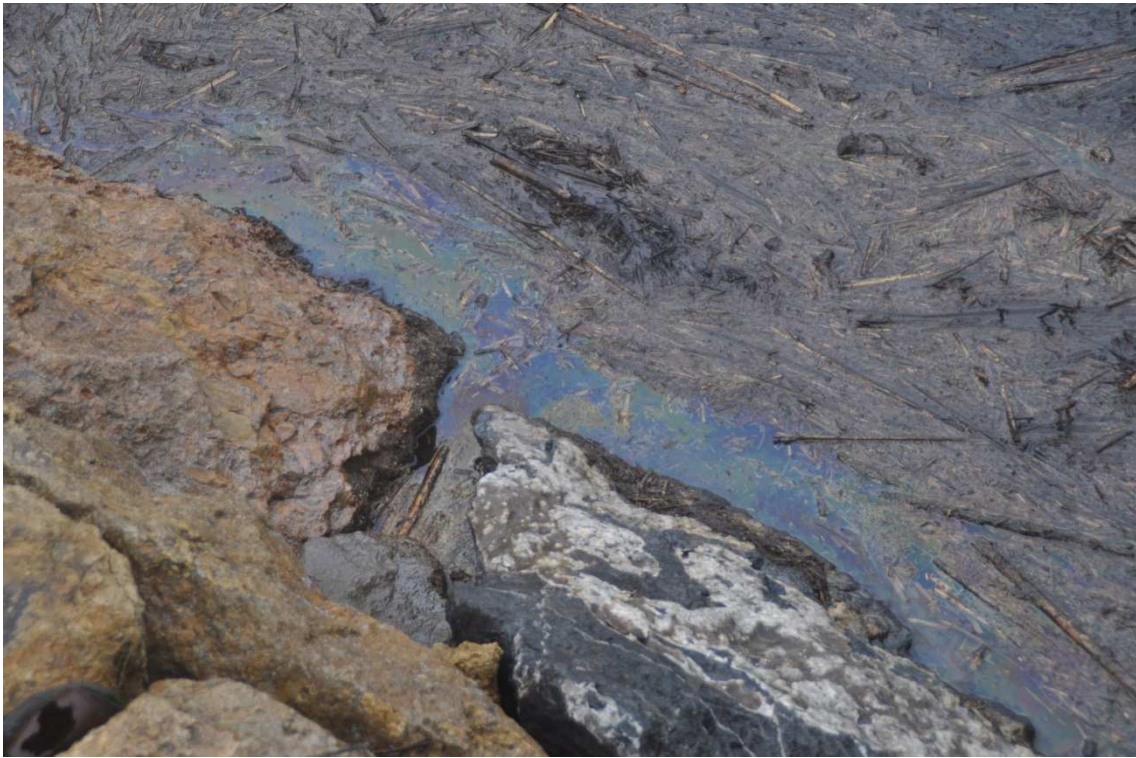
*Foto 9.- Detalle de los hidrocarburos acumulados en desembocadura.*
