MOCIÓN QUE PRESENTA ENRIQUE PÉREZ ABELLÁN, CONCEJAL DEL GRUPO MUNICIPAL MC CARTAGENA, SOBRE 'DEFICIENCIAS EN ACCESOS Y SALIDAS DE LA AP7 CON EL MUNICIPIO DE CARTAGENA'

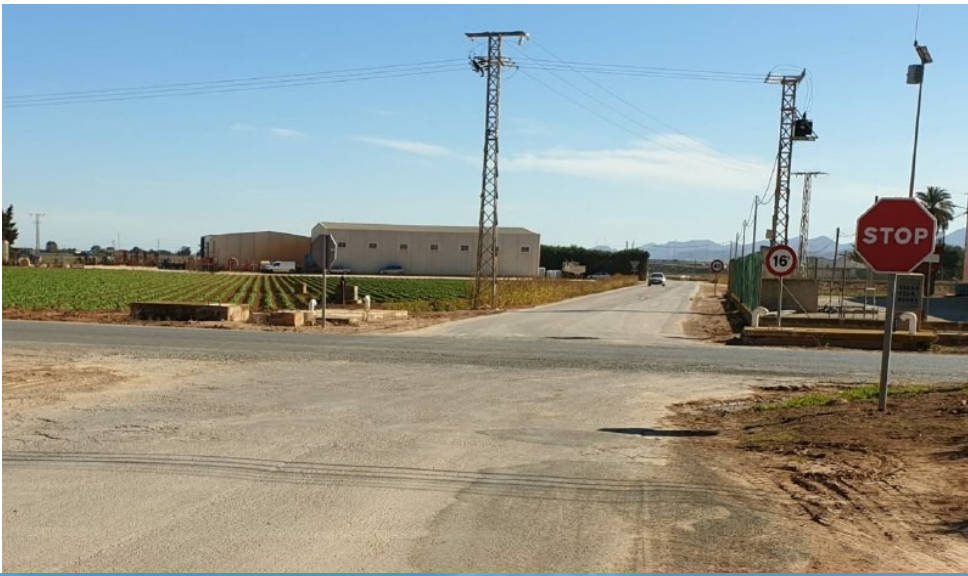
1

1.- El punto de acceso desde la RM F-36 a la AP7, en la intersección del paraje del Leñador de La Palma Km 7, es un tramo de concentración de accidentes señalado desde la propia consejería de Fomento en sus estudios bianuales desde 2011. Para su mejora, se requiere una rotonda. Además, no cuenta con ningún indicador nominativo de acceso, existen baches y carencia de marcas viales. FOTO nº1.

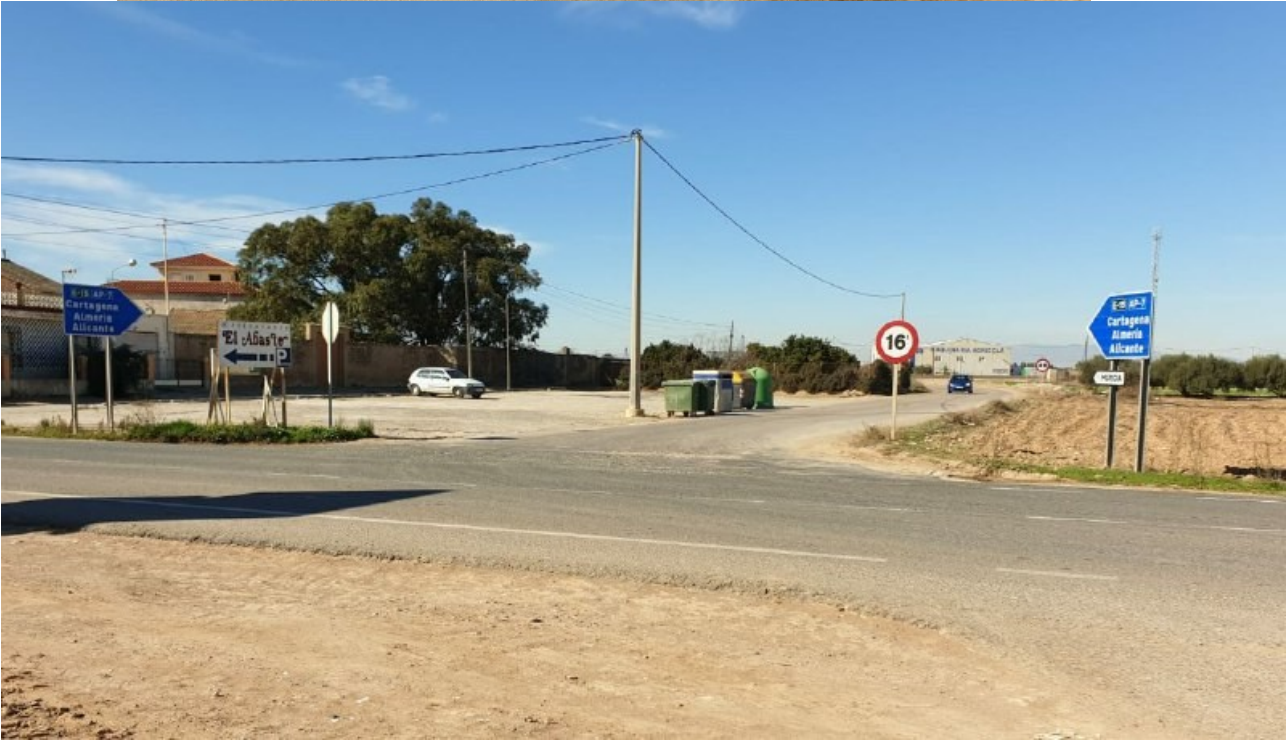
2

2.- Punto de acceso desde la RM F-35 a la AP7 en La Aparecida, a la altura de Venta el Abasto. A pesar de que éste cuente con indicadores informativos de accesos, en cambio, carece de marcas viales. FOTO nº2.

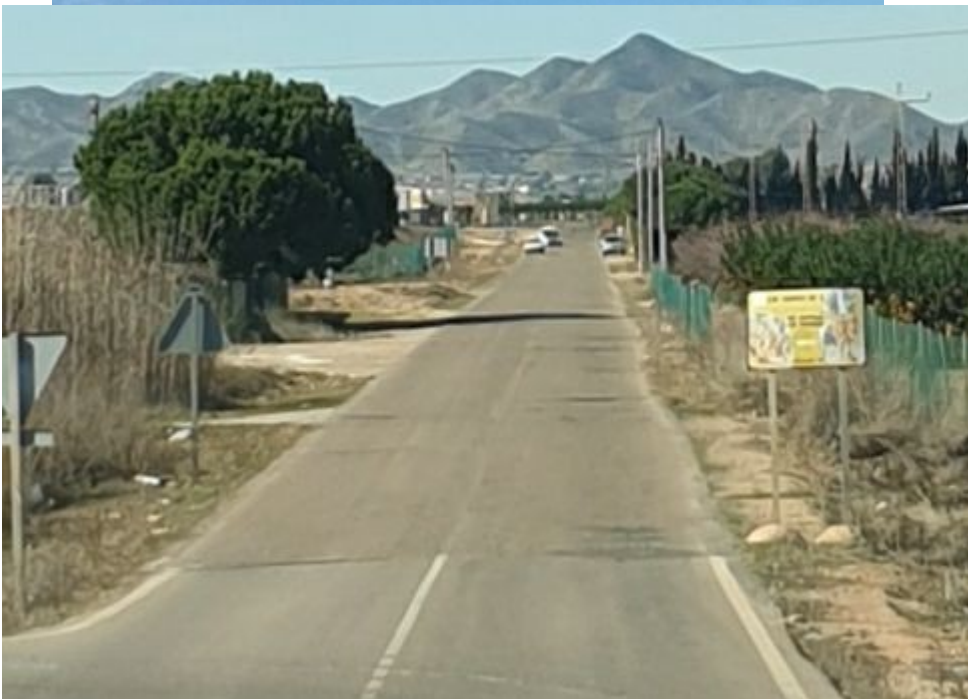
3
4

3.- Punto de acceso desde la RM E-18 a la AP7, a la altura de la terminación del canal del trasvase del Campo de Cartagena, paraje de La Noria. Presenta irregularidad en su firme, ausencia de indicadores y carencia de marcas viales. FOTO nº3.

4.- Características similares podemos asignar al tramo de acceso desde Santa Ana. Tiene, eso sí, precarias y desvanecidas marcas viales, que necesitan ser repintadas para una mejor visibilidad, careciendo en cambio de indicadores. FOTO nº4.
